Legepladsinspektion

**Kristofferskolen
Linkøpingvej 183
4000 Roskilde**

Inspektionen er gennemført d.: 14. januar 2025

Inspektions type: **Årlig hovedinspektion**

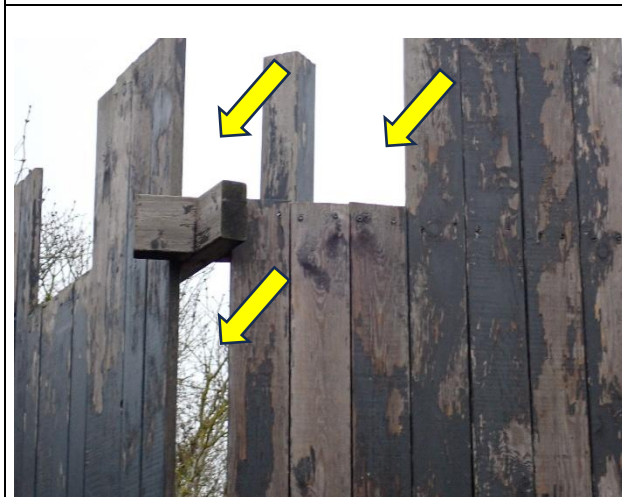
Foto 5

Der er åbninger i den øverste del af redskabet, der giver risiko for hoved-/halsklemfælder

DS/EN 1176-1 pkt. 4.2.7.2 Hoved-/halsklemfælde

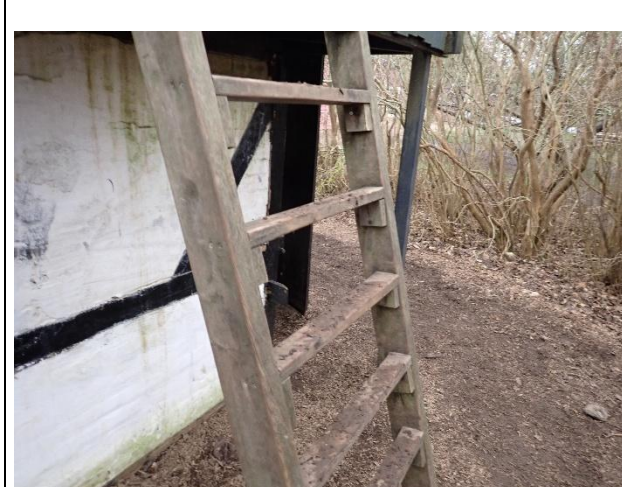
Foto 6

Der er åbninger i den del af trappen der er mere end 60 cm over jorden.

Der må ikke være åbninger mellem 8,9 cm og 23 cm i en tilgængelig del af redskabet

DS/EN 1176-1 pkt. 4.2.7.2 Hoved-/halsklemfælde

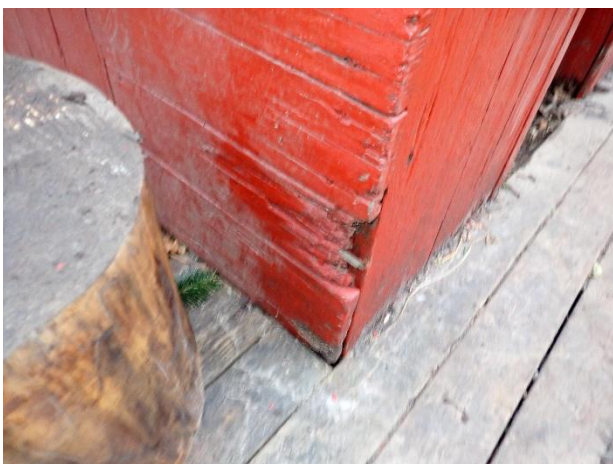
Foto 9

Nederste del af beklædningsbrædder er delvis nedbrudt af råd

DS/EN 1176-7 pkt. 8.2.7 *Korrigerende vedligehold*
Udskift defekte dele

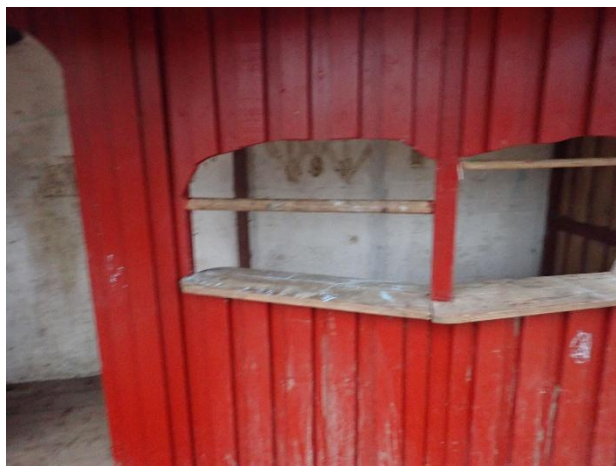
Foto 14

Der er åbninger i vinduesramme der giver risiko for hoved-/ halsklemfælder

Der må ikke være åbninger mellem 8,9 cm og 23 cm i en tilgængelig del af redskabet

DS/EN 1176-1 pkt. 4.2.7.2 Hoved-/halsklemfælde

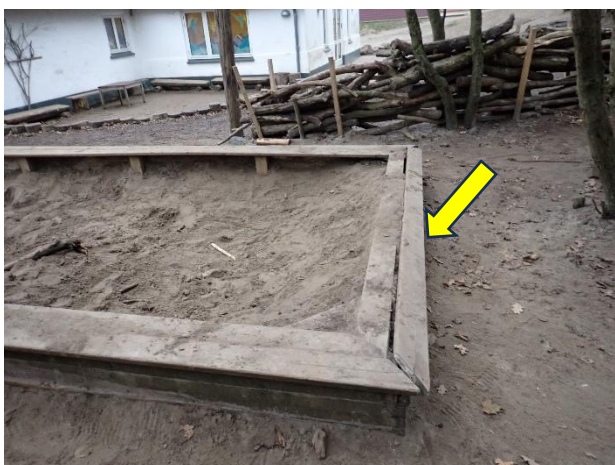
Foto 17

Kantbræt er løst i den ene ende af sandkassen

DS/EN 1176-7 pkt. 8.2.7 *Korrigerende vedligehold*
Udskift defekte dele
