Legepladsinspektion

**Kristofferskolen
Linkøpingvej 183
4000 Roskilde**

Inspektionen er gennemført d.: 14. januar 2025

Inspektions type: **Årlig hovedinspektion**

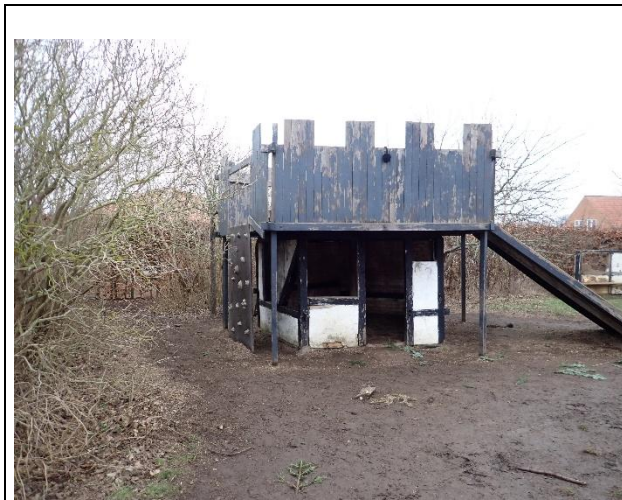
Foto 4

Legeopstilling / Fort

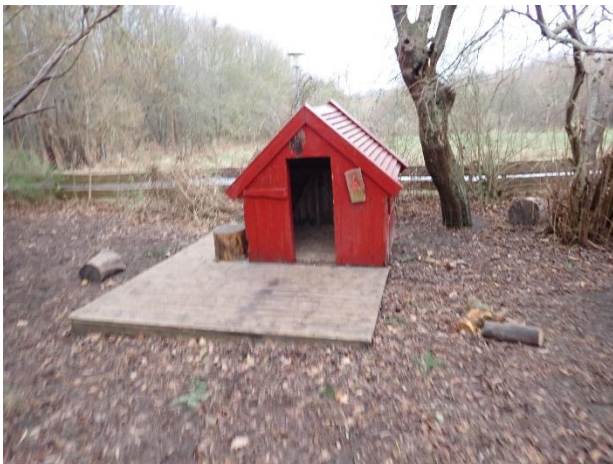
Foto 8

Legehus

Kilde i standarderne:

DS/EN 1176-7 pkt. 8.2.7 *Korrigerende vedligehold*
Udskift defekte dele

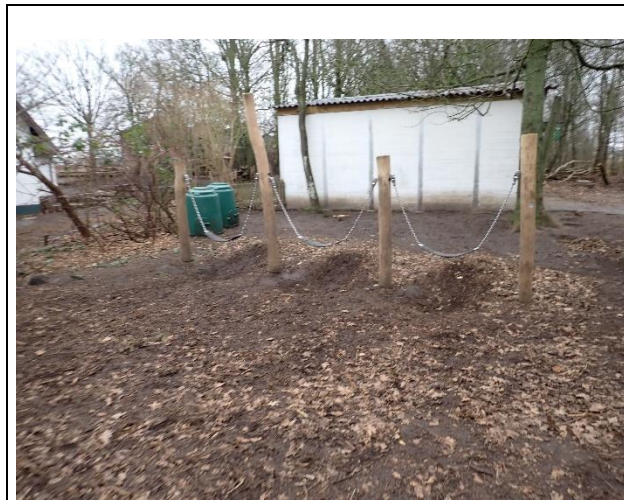
Foto 10

Opstilling med 3 lave bæltegynger

Legeopstillingen opfylder kravene i forhold til ovennævnte standarder, da der efter gennemgang ikke er konstateret fejl eller mangler.

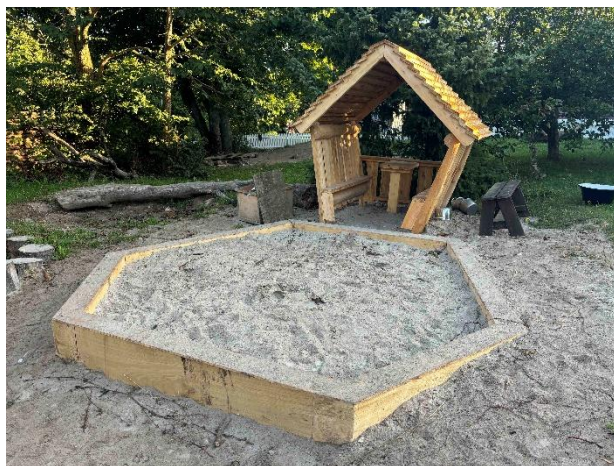
Foto 11

Legehus med sandkasse

Legeopstillingen opfylder kravene i forhold til ovennævnte standarder, da der efter gennemgang ikke er konstateret fejl eller mangler.

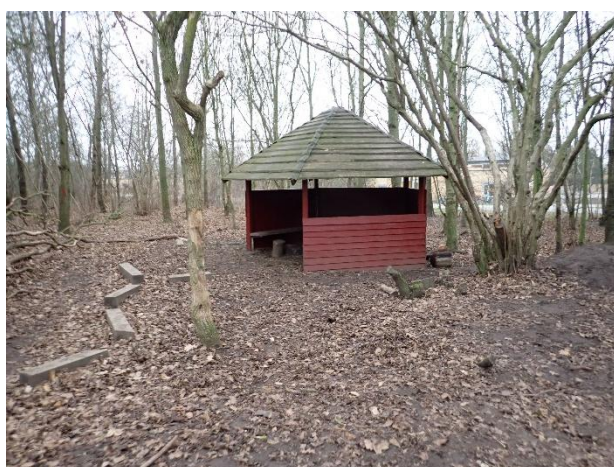
Foto 12

Opholdshytte

Der er ikke konstateret kritiske klemfælder.

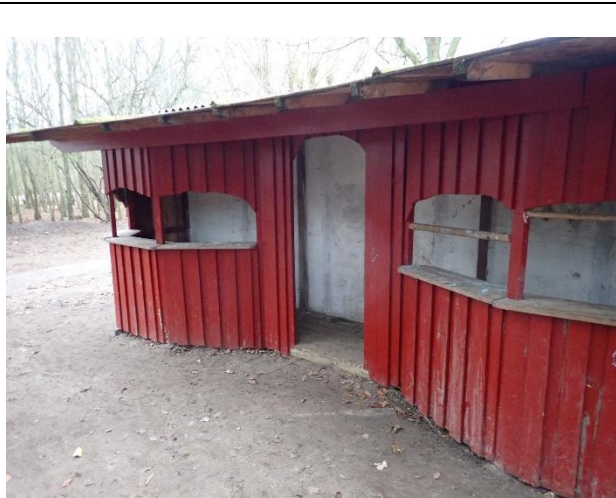
Foto 13

Legehus / Butik

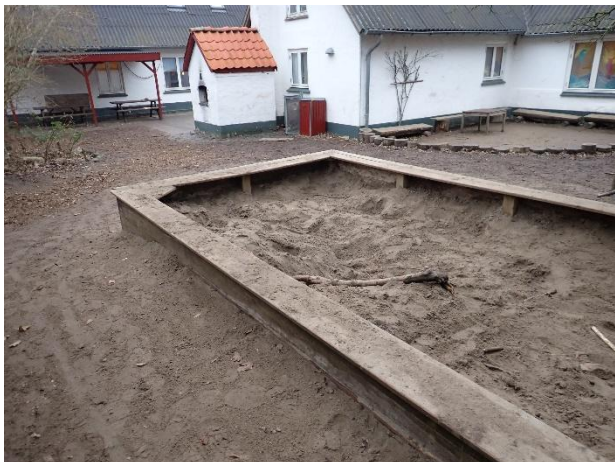
Foto 16

Sandkasse

Kilde i standarderne:

DS/EN 1176-7 pkt. 8.2.7 *Korrigerende vedligehold*
Udskift defekte dele

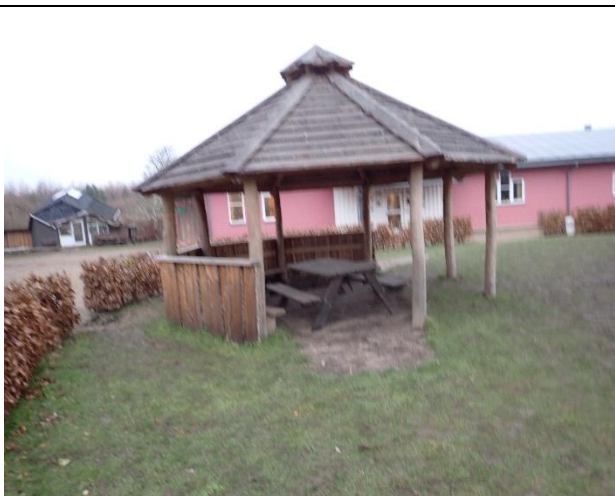
Foto 18

Bålhytte

Der er ikke konstateret kritiske klemfælder

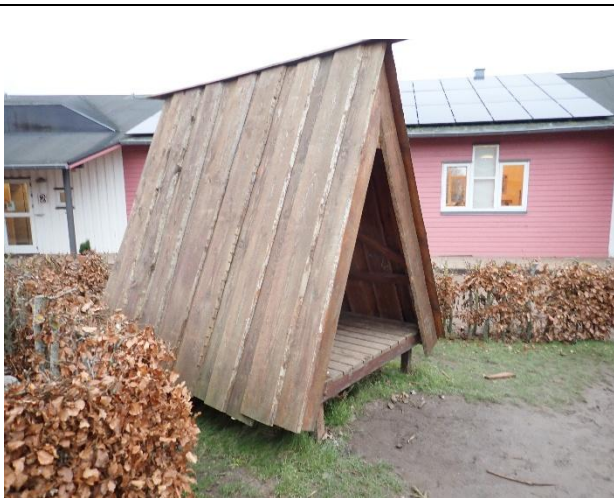
Foto 19

Legehus

Legeopstillingen opfylder kravene i forhold til ovennævnte standarder, da der efter gennemgang ikke er konstateret fejl eller mangler.

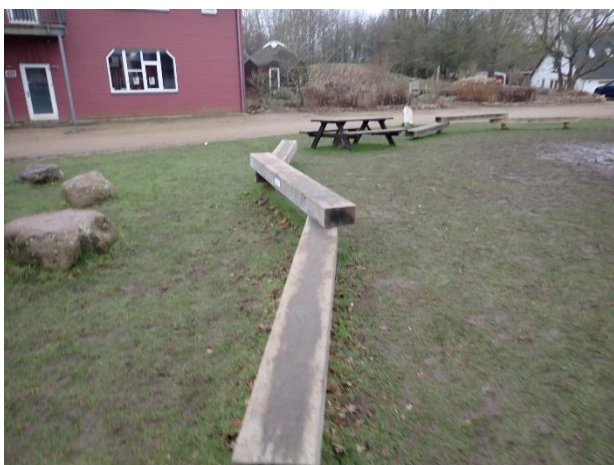
Foto 20

Balancebane / Svellebænke

Legeopstillingen opfylder kravene i forhold til ovennævnte standarder, da der efter gennemgang ikke er konstateret fejl eller mangler.

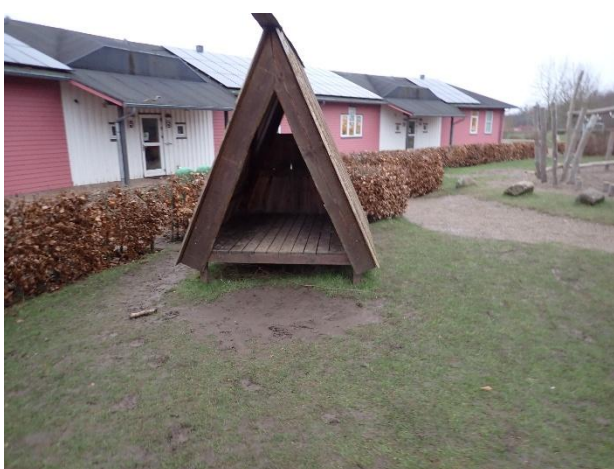
Foto 21

Legehus

Legeopstillingen opfylder kravene i forhold til ovennævnte standarder, da der efter gennemgang ikke er konstateret fejl eller mangler.

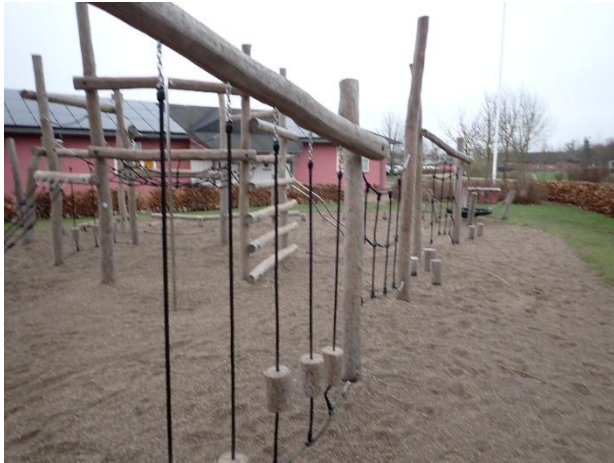
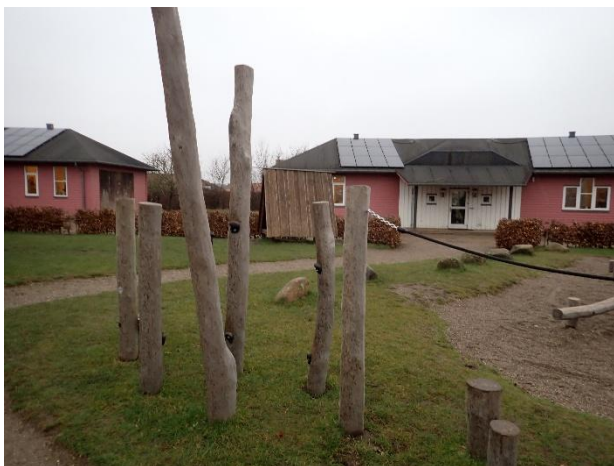
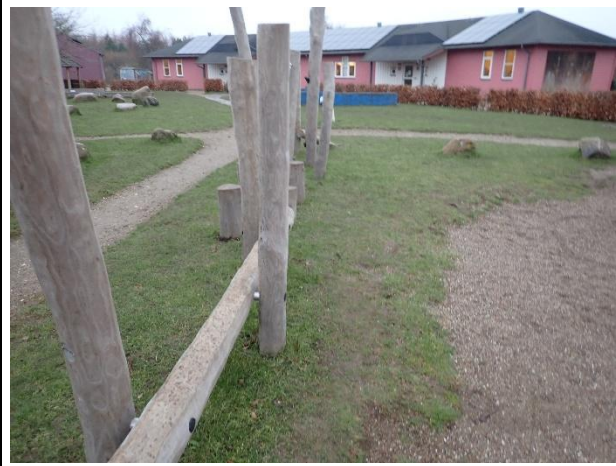
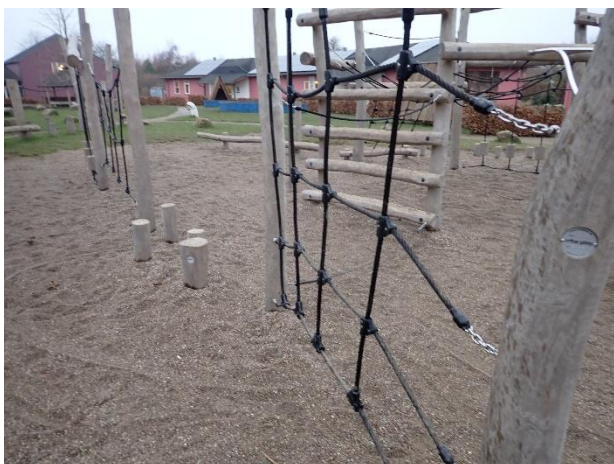
Foto 22

Stor balancebane

Legeopstillingen opfylder kravene i forhold til ovennævnte standarder, da der efter gennemgang ikke er konstateret fejl eller mangler.

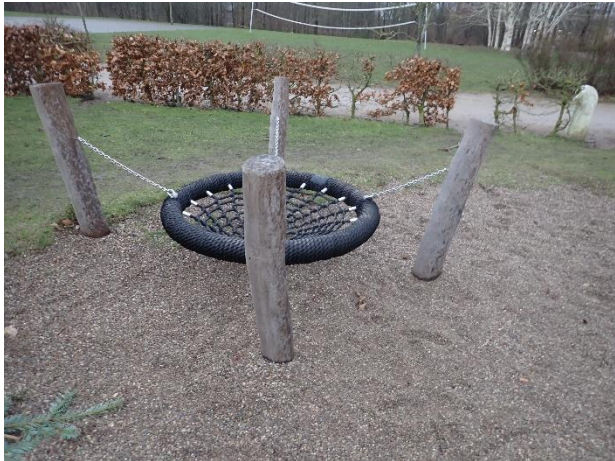
Foto 26

Gyngekurv / Balancekurv

Legeopstillingen opfylder kravene i forhold til ovennævnte standarder, da der efter gennemgang ikke er konstateret fejl eller mangler.

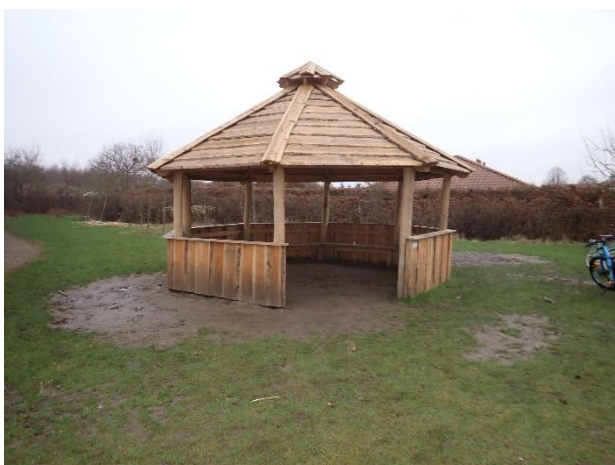
Foto 27

Bålhytte
